# 不同种缺陷电池片室内热斑研究

蹇康<sup>1,2</sup>, 张臻<sup>1,2</sup>, 熊震<sup>2</sup>, 全鹏<sup>2</sup>, 吴明东<sup>2</sup>, 张圣成<sup>2</sup>

2. 天合光能有限公司光伏科学与技术国家重点实验室, 常州 213031)

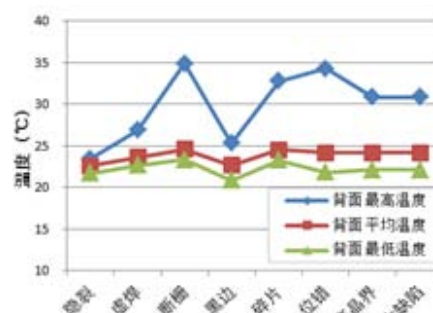
电池片的最高、平均及最低温度, 如图 1 所示, 其中隐裂电池片的温升最小, 温度分布十分均匀, 几乎没有热斑产生。其他缺陷电池片的最高温度均有不同程度的上升, 其中断栅电池片温升最高, 其温度分布见图 2, 可以看到电池片边缘出现明显热斑。

图 1 不同缺陷电池片的温度大小

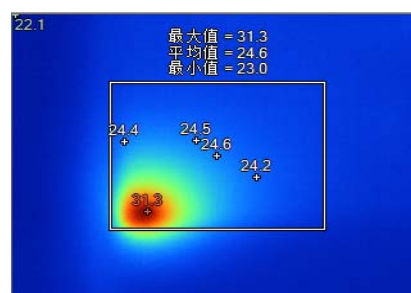
图 2 红外拍摄的断栅电池片温度分布

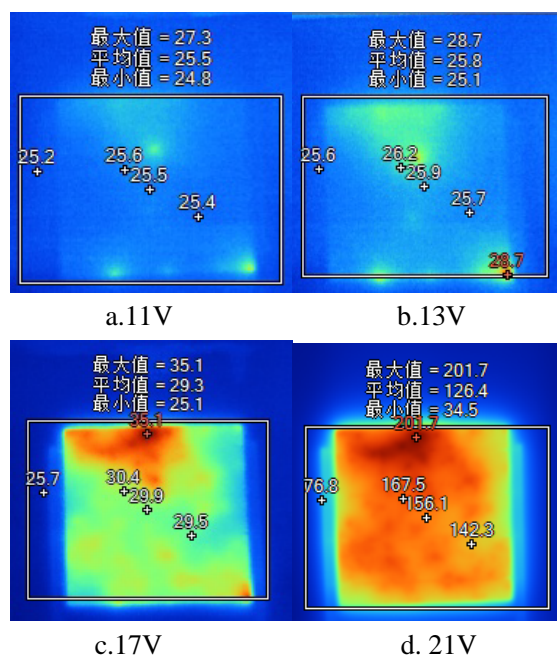
当施加的反偏电压不断增加时, 因为电池片缺陷种类的不同, 温度分布也会有明显的差别, 图 3 显示的是随着反偏电压的提升, 黑边缺陷电池片的温度分布变化。在反偏电压为 11V 时, 温度差异不大, 反

偏电压为 13V 时, 电池边缘温度明显升高, 而当反偏电压为 17V 时, 最高温度点出现在电池片的上部, 当反偏电压为 21V 时, 电池片出现背板鼓包。

通过温升曲线查看最高温度的变化, 可发现反偏电压小于 13V 时, 温度上升平缓, 随着反偏电压的上升, 最高温度急剧升高。而根据拍摄的不同种缺陷电池的红外热成像图, 发现最高温度都在 240℃ 附近, 这时电池片被击穿, 处于被导通的状态。

通过对比不同类型缺陷电池的实验结果, 电池片易热斑失效的位置多集中于电池片的边缘或角落区域。由于电池片在制造时边缘 PN 结刻蚀不均匀, 残留的 PN 结形成了漏电通道, 在热斑发生时, 这些区域发热明显<sup>[1]</sup>。

图 3 不同反偏电压下的红外热成像图

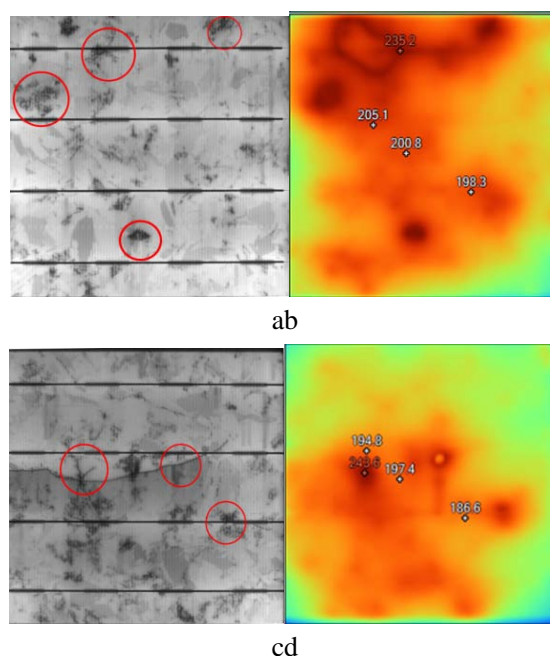
片两极加上电压产生电场, 电子跃迁、变化、复合导致发光的一种物理现象, 在光伏中用于检测电池片中肉眼不易发现的缺陷<sup>[2]</sup>。图 7 为多晶硅太阳电池 EL 图像, 可以看到电池片表面发光强度不均匀, 杂质原子在晶体中形成少数载流子的复合中心, 降低少子寿命, 电池片效率较低, 在外加偏压下 PN 结由于注入而产生的电子—空穴辐射复合发光的几率变小, 缺陷部位少子跃迁几率降低, 使电致发光亮度减弱, 在电致发光图像上以暗斑显示出来。如图 4b、图 4d 所示, 反偏电压为 20V 时, 这时电池片漏电流急速增大, 造成雪崩击穿。通过对比下方图 4, 可以发现, 红外热成像图中温度最高的点与 EL 图有清晰的对应关系 (红圈位置)。实验的结果也表明电致发光检测技术能将电池中各种可能存在的缺陷检测出来, 并具有非接触、快速、准确的优点<sup>[3]</sup>。

图 4 (a)正常片 EL 图像(b)正常片红外图像(c)隐裂片 EL 图像(d)隐裂片红外图像
